OUVRAGES  
FONCTIONNELS RÉHABILITÉS  
BÂTIMENT  
ÎLE-DE-FRANCE

# chantier de la Samaritaine

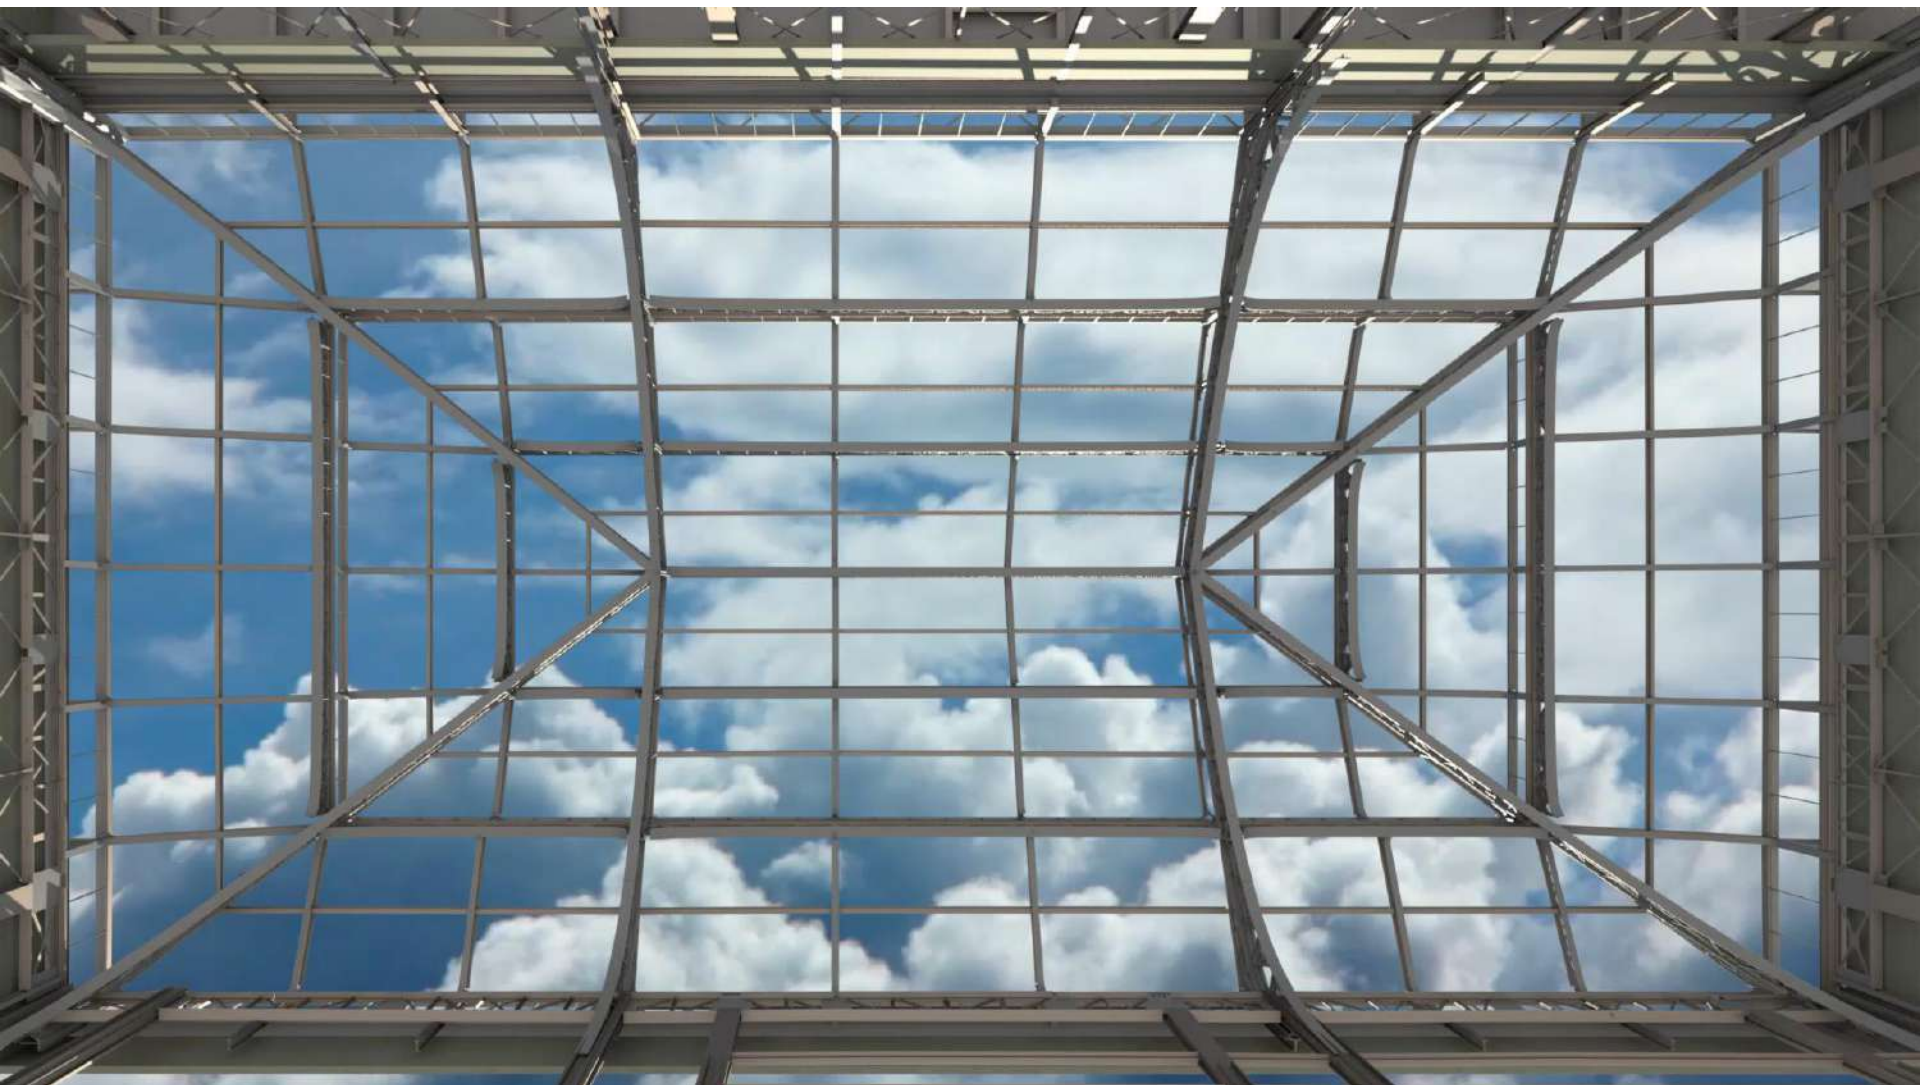
- La verrière historique

Les travaux sur la verrière historique ont démarré par la dépose des verres existants. Le déplombage suivi des travaux de renforcement de la charpente métallique donnent ensuite une peau neuve à la structure de la verrière, avant l'installation des vitrages neufs électrochromes.

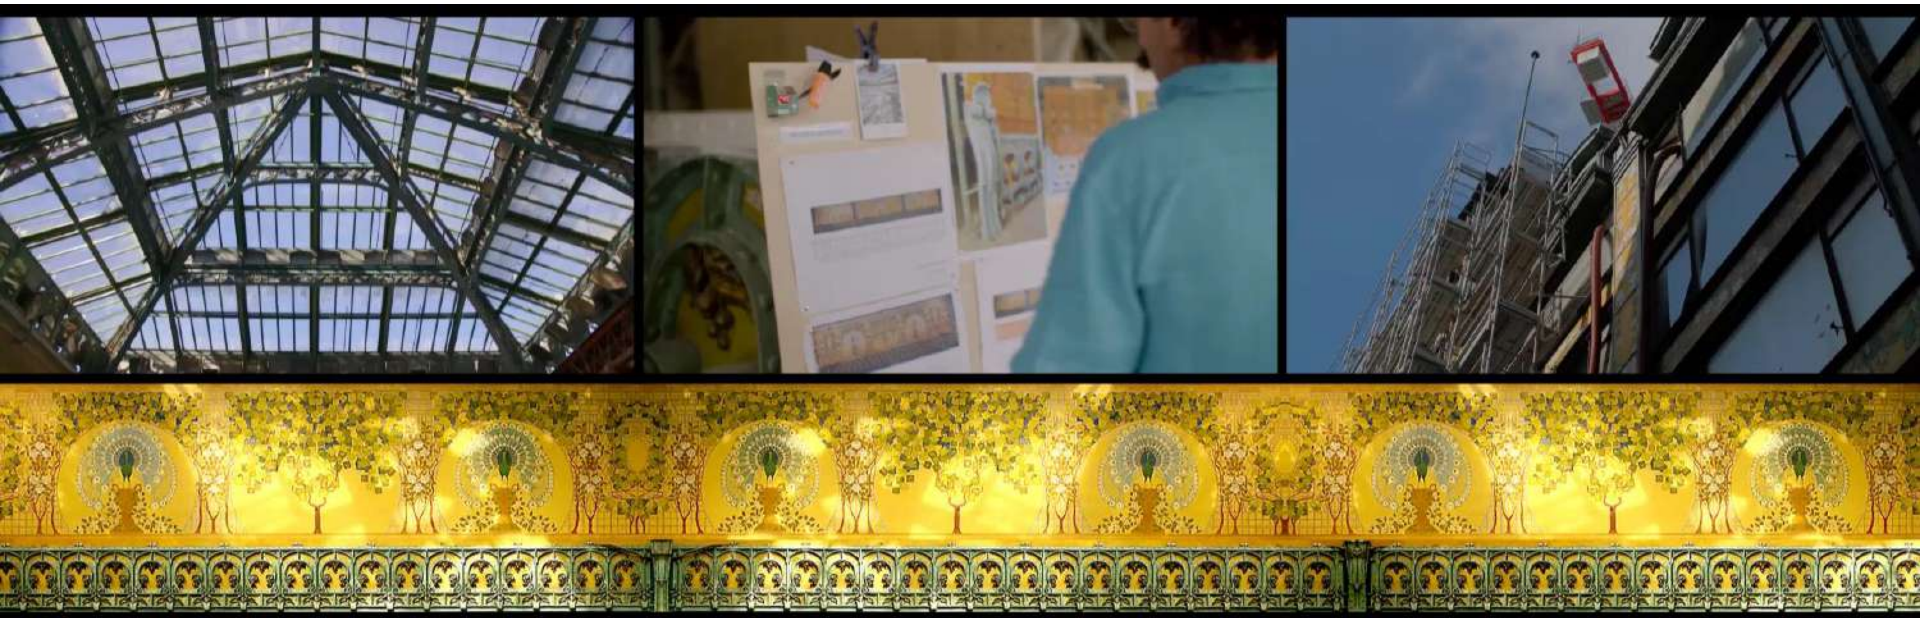
- La fresque

La fresque située sous la verrière historique est prévue entièrement rénovée. A cet effet, elle a été soigneusement découpée sur site pour être transportée en atelier. La peinture d'origine, découverte lors de la restauration, est remise à nue avant que les blocs ne soient définitivement réassemblés sur site.
